Commune d'Avignonet (38)

Diagnostic de l'assainissement pluvial sur la route communale n°1 d'Avignonet (38)

Rapport de Phase 1 – Diagnostic de la
situation actuelle / Avril 2021

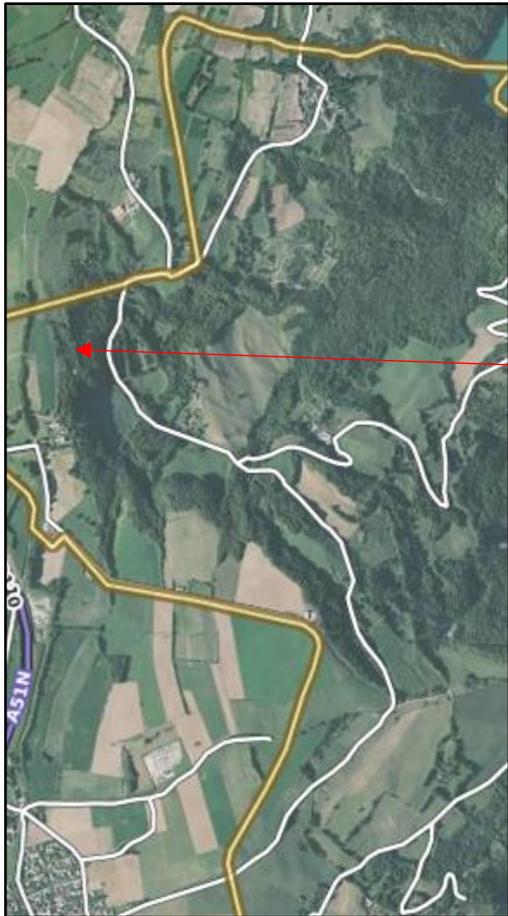
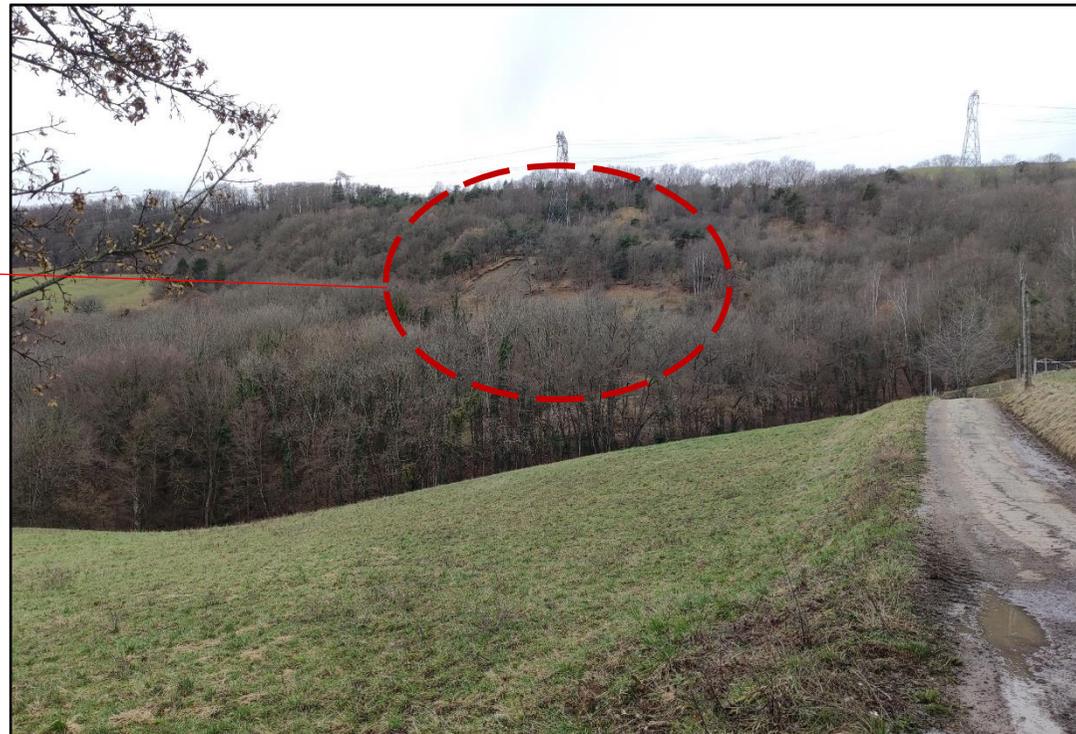
La gestion des eaux pluviales doit être mise en parallèle avec les risques sur la commune d'Avignonet. En effet, dans les zones à risques fort tels que les glissements de terrain, l'infiltration des eaux pluviales et le rejet direct des eaux dans l'environnement (autre que ruisseau) doivent être interdits pour limiter les risques. L'illustration de glissement de terrain observé près de la route communale est donnée *Figure 3*.

Figure 3 : Mise en évidence des risques de glissement de terrain le long de la route communale n°1

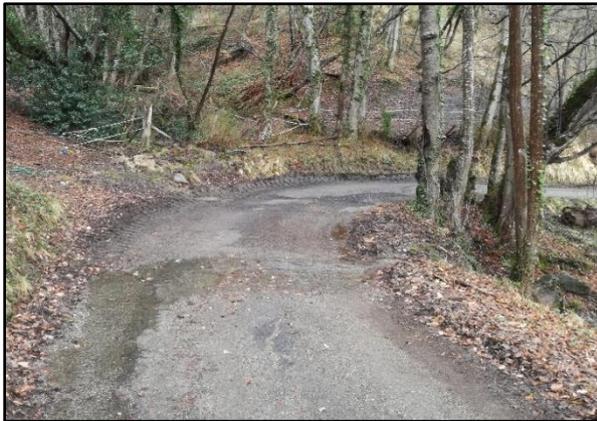
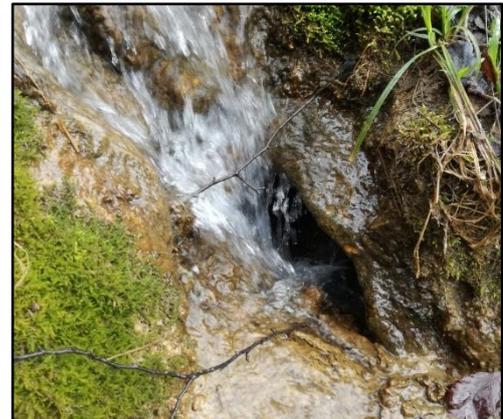
- Résurgence en rive gauche du ruisseau de Pierre Feu : la canalisation de traversée sous la route est colmatée (tuf) et engendre un débordement et ruissellement sur la route.

Figure 5 : Résurgence en rive gauche du ruisseau de Pierre Feu – Ecoulement sur la route (à gauche) et Canalisation colmatée par le tuf, en amont de la traversée de la route (à droite)

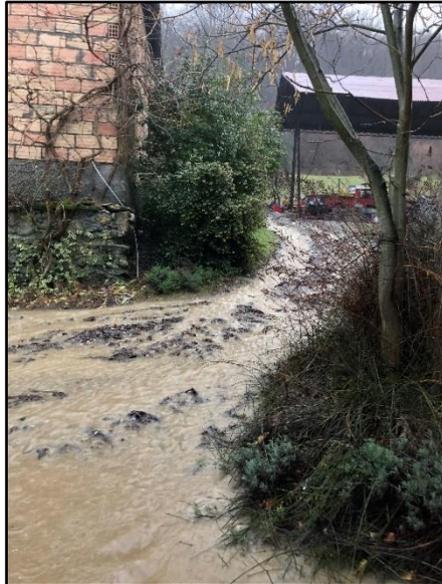
- La Terrasse : fortes inondations en temps de pluie en raison du profilé de la route renvoyant les écoulements vers les habitations et non vers les exutoires naturels

Figure 6 : Inondation chez Monsieur Mouret en 2018, habitant à La Terrasse

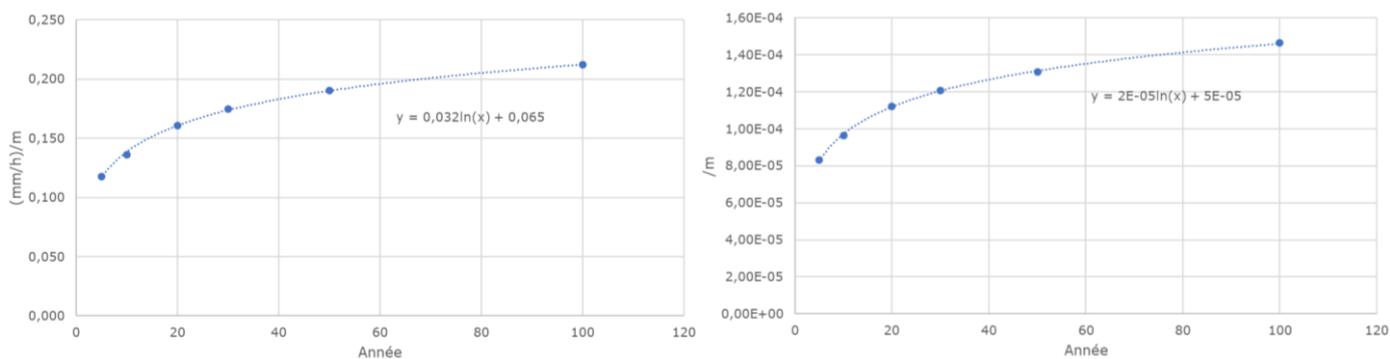
On trouve alors une relation logarithmique entre la période de retour et la variation de nos coefficients a et b, c'est-à-dire que plus la période de retour est grande, plus l'écart entre les coefficients est grand.

Figure 7 : Variation du coefficient a (mm/h) (à gauche) et b (à droite) par mètre d'élévation en fonction de la période de retour

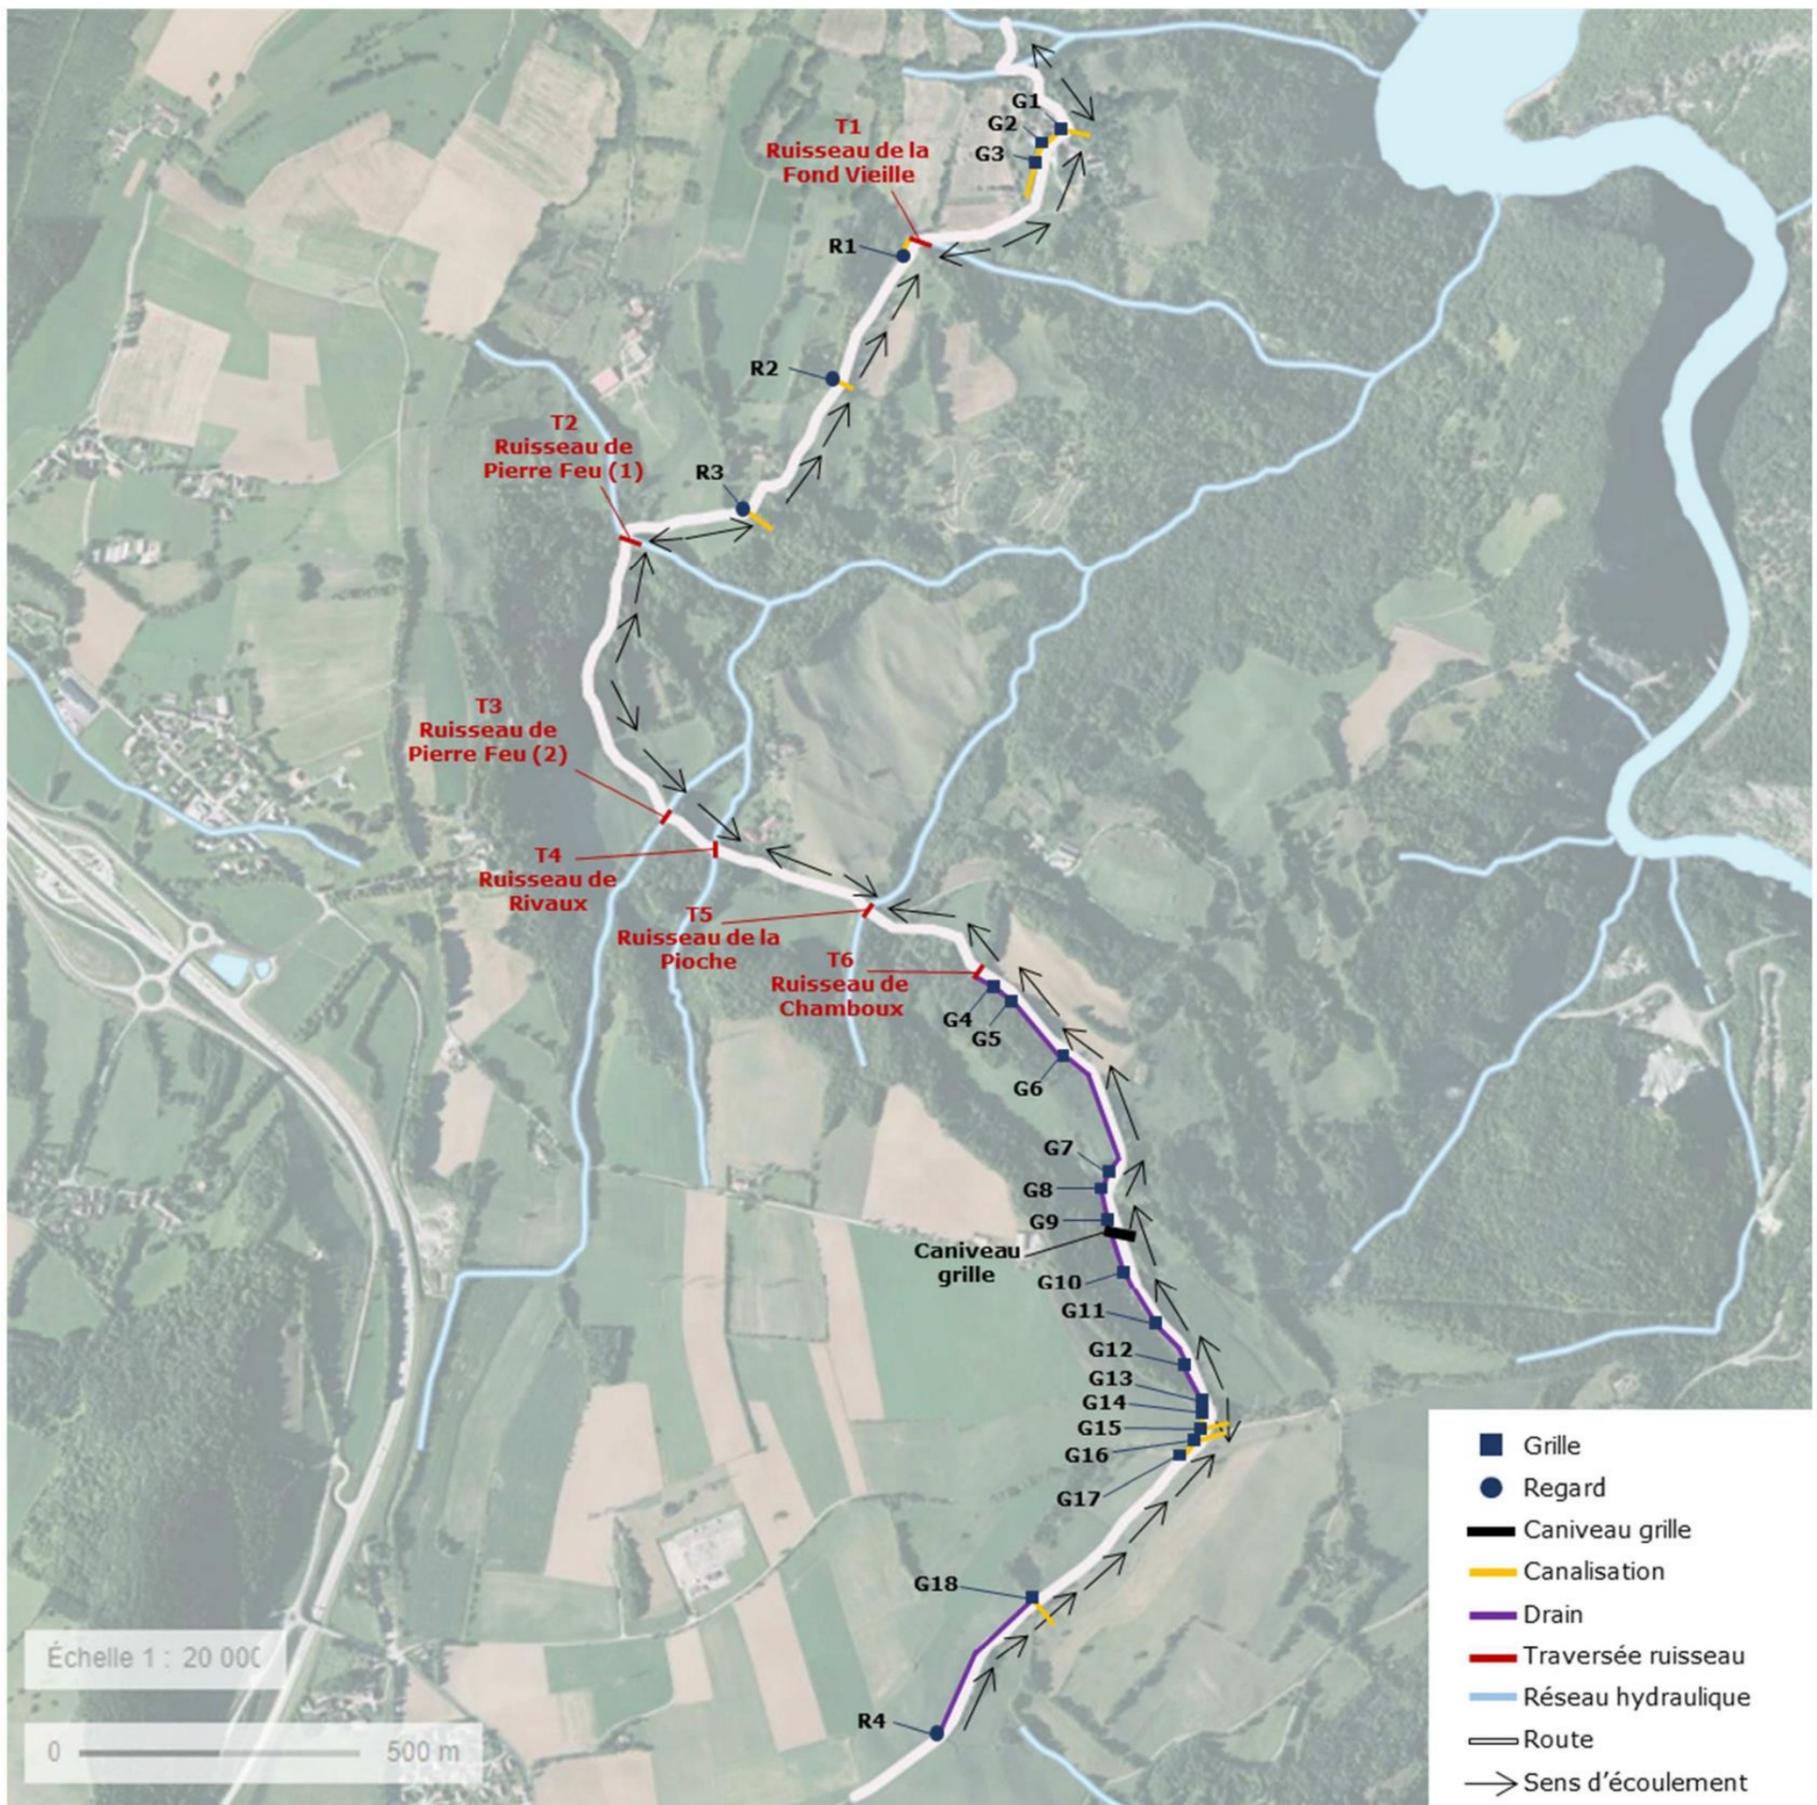
5.1 / Annexe 1 : Plan du réseau d'eaux pluviales existant

Le plan en Annexe 1 illustre l'implantation des ouvrages existants.

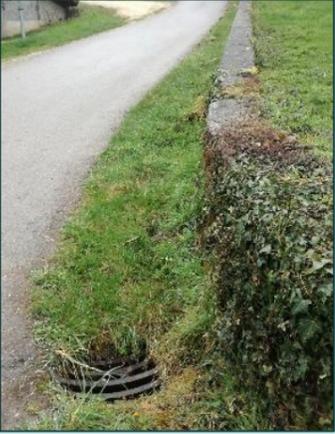
Ouvrage (voir plan)	Localisation	Photo	Inspection Elcimaï Environnement				Bilan
			Diamètre (mm)	Profondeur (m)	Observations	Etat	
Grille 1	Drain qui part sous la route	Mageline - Zoom 1.1

250	0,49	PVC	Colmaté donc section hydraulique finale de 200 mm
	Drain qui arrive de la Grille 2			200			
Grille 2	Drain qui part vers la Grille 1	Mageline - Zoom 1.1

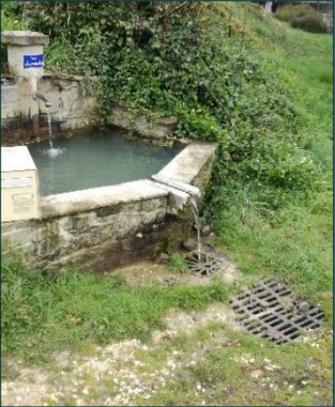
200	0,64	PVC	Captage de la source environ 10 mois sur 12
	Drain qui arrive de la Grille 3			300		Béton	
Grille 3	Drain qui part vers la Grille 2	Mageline - Zoom 1.1

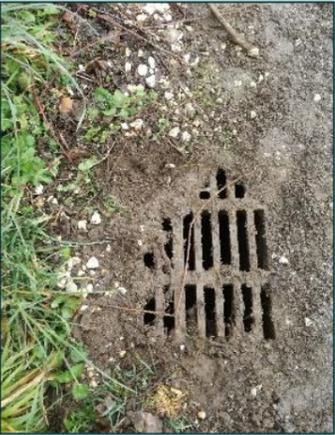
300	0,75	Béton	Grille recouverte de 5 cm de terre
	Drain qui arrive de plus haut			150		Drain aval colmaté Pas de visuel du point de départ

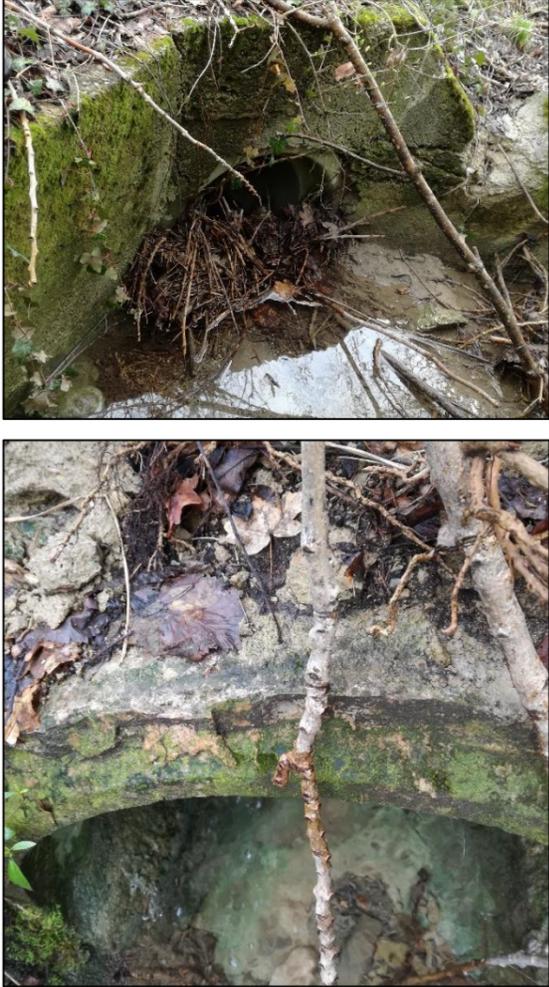
<p>Traversée du Ruisseau de la Fond Vieille (busé sous route)</p>	<p>Mageline - Zoom 1.2</p>

<p>500</p>		<p>Encombré de bois et de tufs Le lit du ruisseau n'est pas dessiné et suivra un chemin différent selon l'intensité des pluies</p>	<p>En entrée, buse colmatée donc section hydraulique finale de 300 mm En sortie, buse non entretenue</p>	
<p>Regard 1 Vers le Ruisseau de la Fond Vieille</p>	<p>Mageline - Zoom 1.2</p>

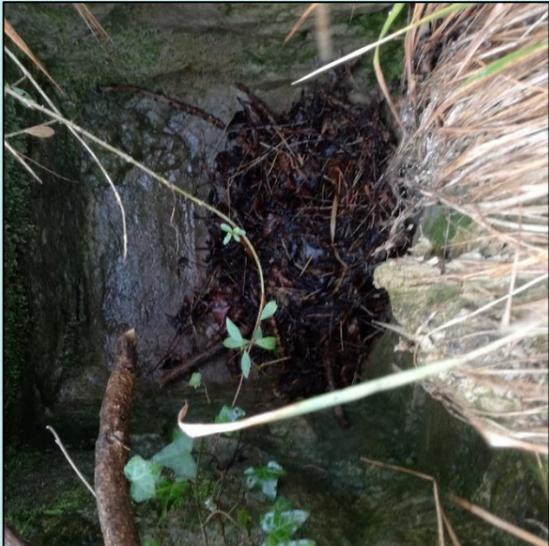
<p>300</p>	<p>0,9</p>	<p>Capte les eaux de fossé et les envois en direction de l'arrivée du ruisseau de la Fond Vieille mais on ne voit pas la sortie de la canalisation</p>	<p>Beaucoup de dépôts au fond qui bouchent l'entrée de la canalisation</p>

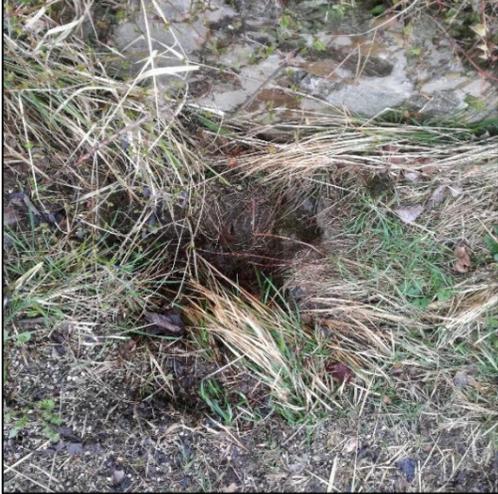
<p>Regard 2 Traversée sous route</p>	<p>Mageline - Zoom 1.2</p>

<p>300</p>	<p>Inconnue</p>	<p>Capte les eaux de fossé et traversée sous route Impossible de voir la sortie du la buse qui passe sous la route</p>	<p>Non entretenu</p>		
<p>Regard 3 Traversée sous route</p>	<p>Les Bétons - Zoom 2.1</p>

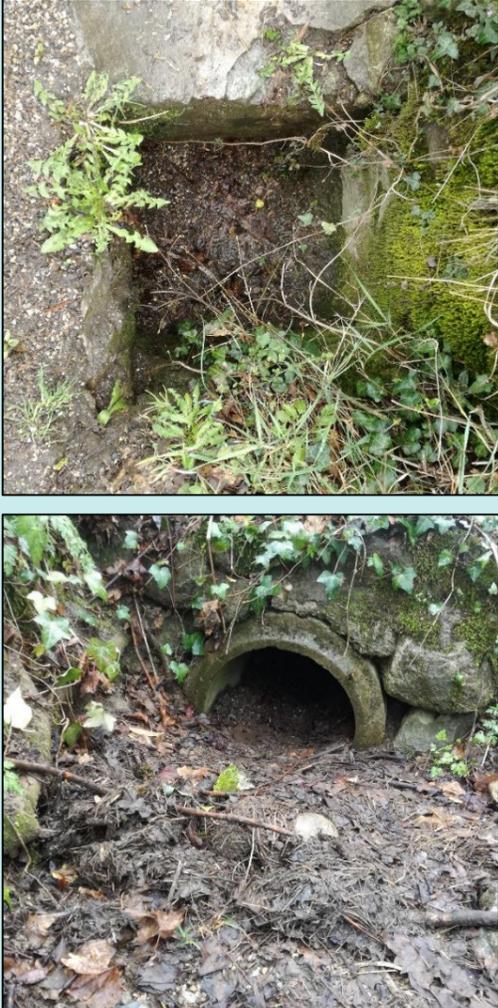
<p>300</p>	<p>0,6</p>	<p>Enrochements (300 x 300 mm) Capte les eaux de fossé et les renvois busées sous la route</p>	<p>Buse située bien en aval de la route</p>	<p>Colmaté donc section hydraulique finale de 250 mm</p>

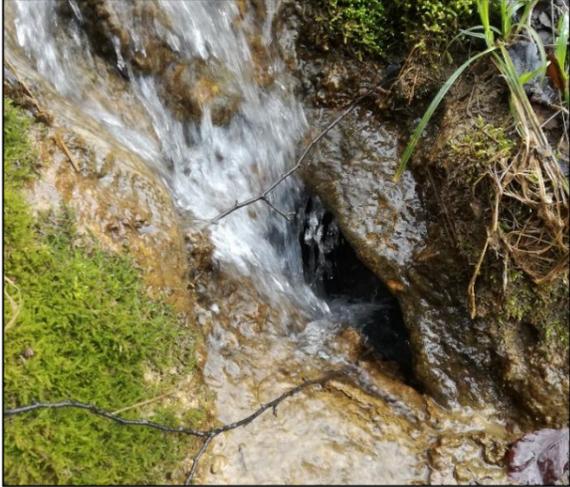
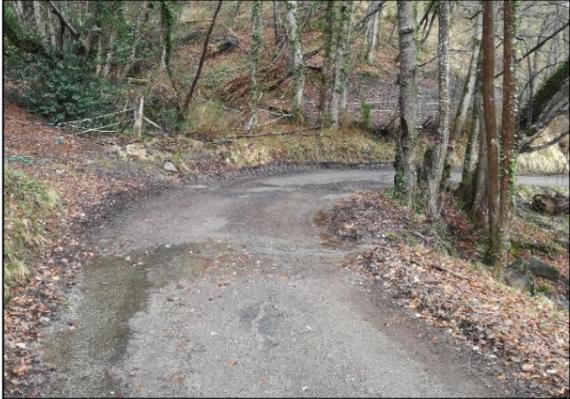
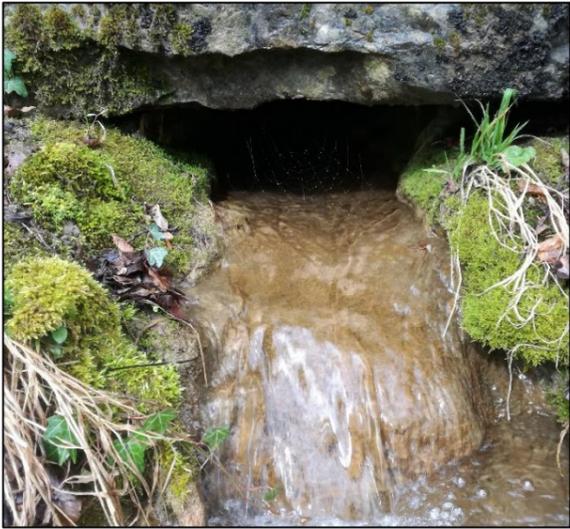
<p>Traversée du Ruisseau de Pierre Feu (1) (busé sous route)</p>	<p>Les Bétons - Zoom 2.2</p>

<p>En entrée : buse de 100</p>		<p>Enrochements en entrée Ruissellement sur route en temps de pluie qui rejoint l'aval du ruisseau</p>	<p>Beaucoup de colmatage par du tuf</p>

<p>En sortie : daleau de 300 de large et 200 de haut</p>		<p>Evacuation par un daleau en enrochements</p>

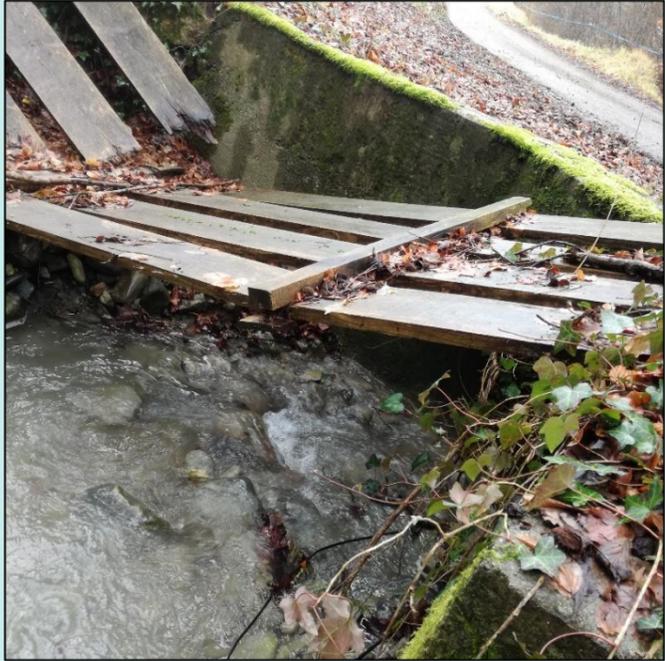
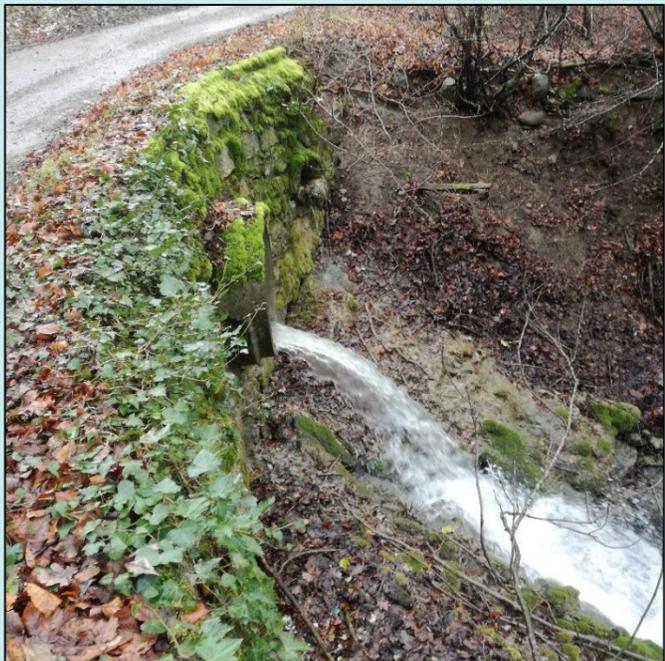
<p>Traversée du Ruisseau de Pierre Feu (2) (busé sous route)</p>	<p>La Terrasse - Zoom 3.1</p>

<p>1000</p>	<p>Encombré en entrée par palette en bois</p>

<p>On observe une deuxième buse (300 mm) en sortie dont on ne connaît pas le départ</p>

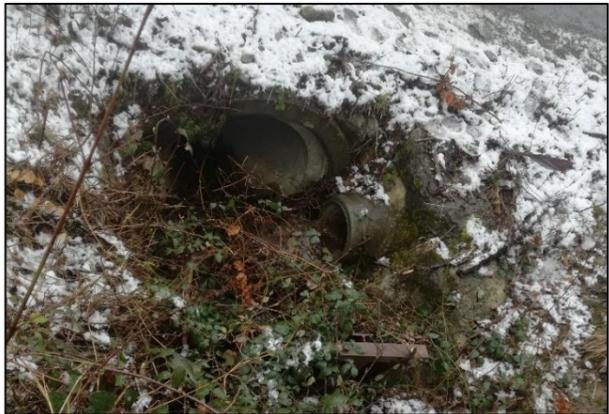
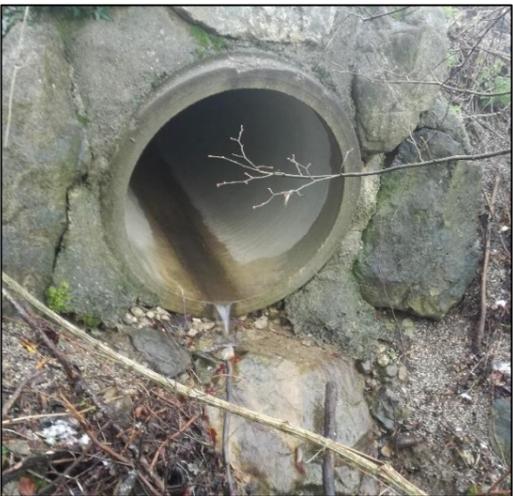
<p>800</p>		<p>Arrivée supplémentaire des eaux du drain amont (canalisation de 300 mm)</p>	<p>Arrivée parallèle d'un autre ruisseau/source parallèle qui rejoint l'aval du ruisseau de Chamboux (busée sous la route 300 mm)</p>

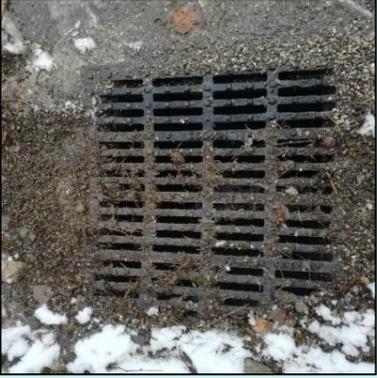
<p>Grille 4</p>	<p>Molinière - Zoom 4.1</p>

<p>300</p>	<p>0,44</p>		<p>Beaucoup de dépôt au fond</p>	
<p>Grille 5</p>	<p>Molinière - Zoom 4.1</p>

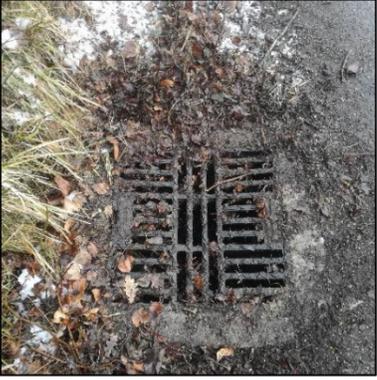
<p>300</p>	<p>0,52</p>		<p>Beaucoup de dépôt au fond</p>	
<p>Grille 6</p>	<p>Molinière - Zoom 4.1</p>

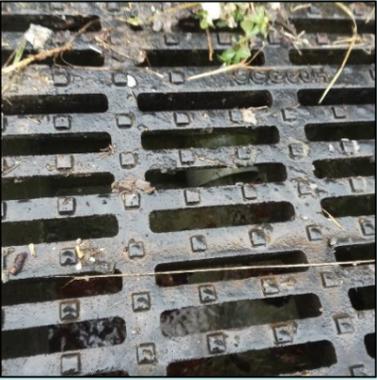
<p>300</p>	<p>0,67</p>	<p>Impossible à ouvrir Arrivée supplémentaire dans la grille d'une gouttière de descente de talus qui rejoint le réseau de drain</p>		
<p>Grille 7</p>	<p>Molinière - Zoom 4.2</p>

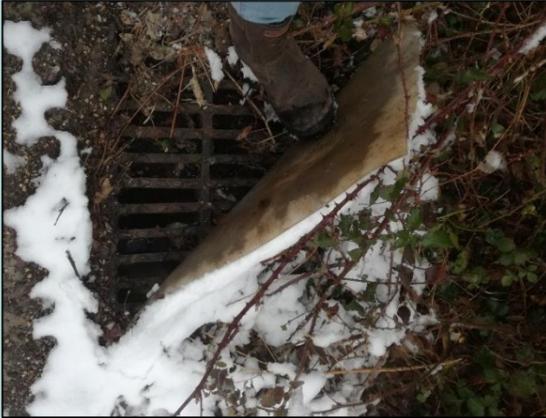
<p>Grille 8</p>	<p>Molinière - Zoom 4.2</p>

<p>300</p>	<p>0,55</p>	<p>Grille recouverte par une plaque en plastique</p>		
<p>Grille 9</p>	<p>Molinière - Zoom 4.2</p>

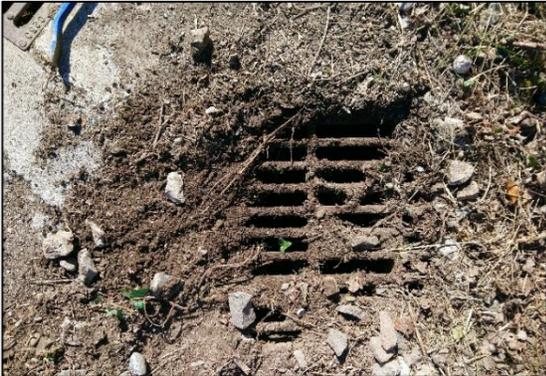
<p>300</p>	<p>0,7</p>	<p>Grille recouverte de 5 cm de terre</p>		
<p>Grille caniveau</p>	<p>Molinière - Zoom 4.2</p>

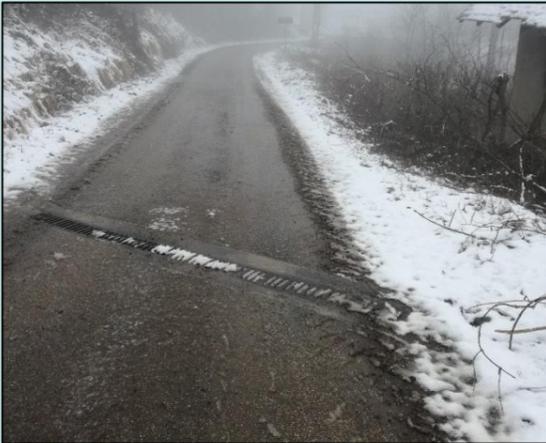
<p>Large : 200 Long : 3800</p>	<p>0,1</p>	<p>Grille qui récupère les eaux de la route et les rejette dans le réseau de drain</p>	<p>Colmaté au début du caniveau sur 1500 mm de long</p>

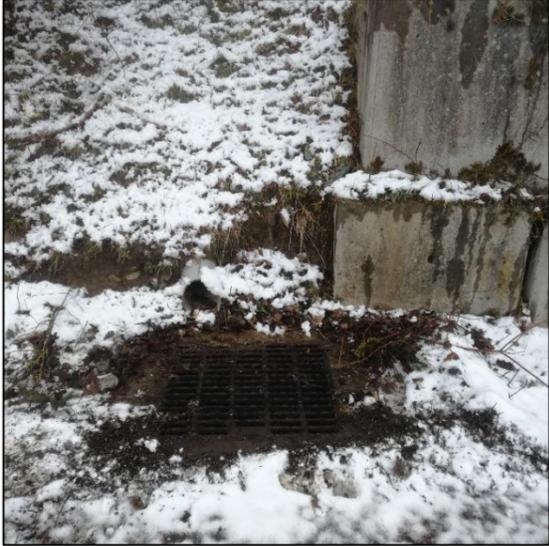
<p>Grille 10</p>	<p>Molinière - Zoom 4.2</p>

<p>300 (Grille 750 x 750)</p>	<p>0,52</p>	<p>Arrivée supplémentaire au-dessus de la grille d'une gouttière (diamètre 23 cm PVC) de descente de talus qui rejoint le réseau de drain</p>		
<p>Grille 11</p>	<p>Molinière - Zoom 4.3</p>

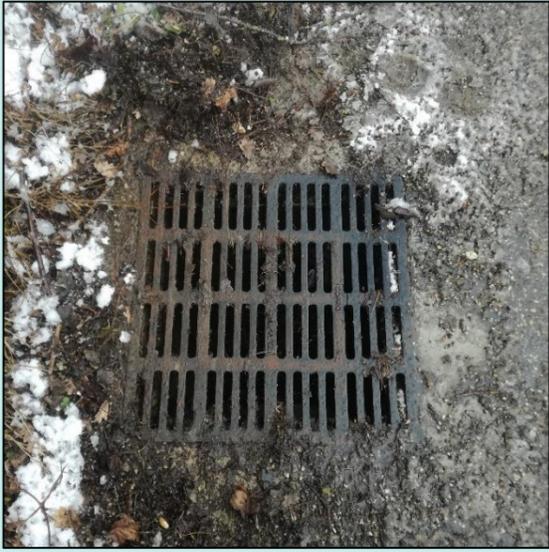
<p>300</p>	<p>0,63</p>		<p>Beaucoup de dépôts au fond Colmaté donc section hydraulique finale de 250 mm</p>

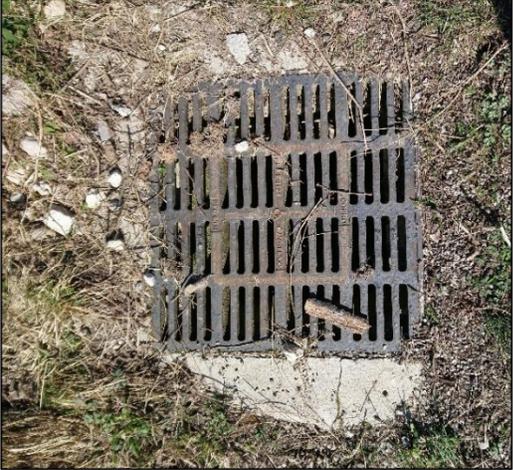
<p>Grille 12</p>	<p>Molinière - Zoom 4.3</p>

<p>300</p>	<p>0,53</p>	<p>Arrivée dans la grille d'un gouttière descente de talus (Diamètre 200 mm)</p>		
<p>Grille 13</p>	<p>Molinière - Zoom 4.3</p>

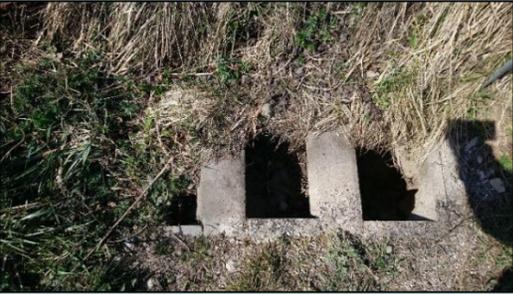
<p>350</p>		<p>Départ du drain (Grille en béton qui capte les eaux de fossé)</p>		
<p>Grille 14</p>	<p>Molinière - Zoom 4.3</p>

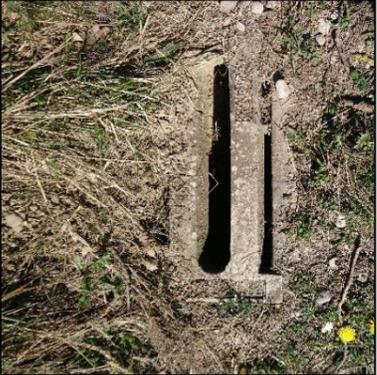
<p>300</p>	<p>0,34</p>	<p>Grille en béton (800 x 400) Une seule canalisation qui part vers la Grille 15 (prise des eaux de ruissellement)</p>	<p>Beaucoup de dépôts solides dans le fond</p>

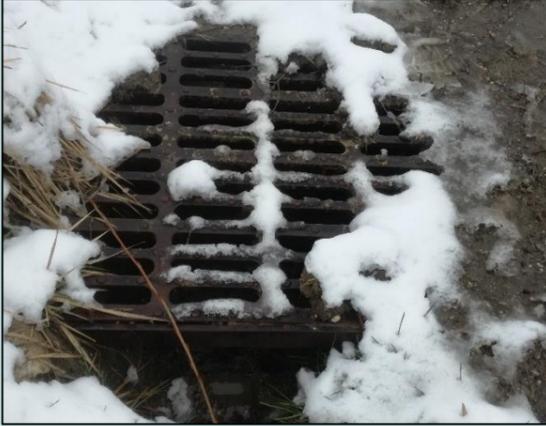
<p>Grille 15</p>	<p>Molinière - Zoom 4.3</p>

<p>200</p>	<p>0,3</p>	<p>Canalisation qui arrive de la Grille 14 et qui part sous la route</p>		
<p>Buse (partant de la Grille 15)</p>	<p>Molinière - Zoom 4.3</p>

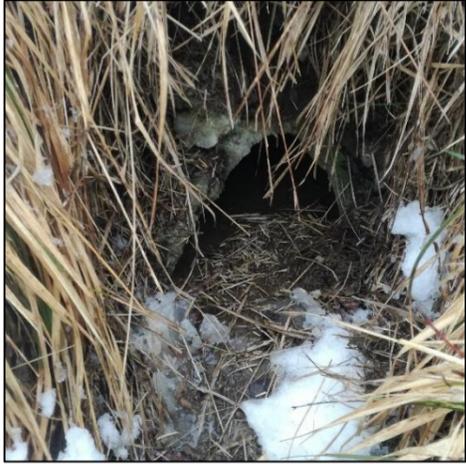
<p>200</p>			<p>Presque pas d'écoulement possible, buse bouchée à 80%</p>	
<p>Buse (partant de la Grille 16)</p>	<p>Molinière - Zoom 4.3</p>

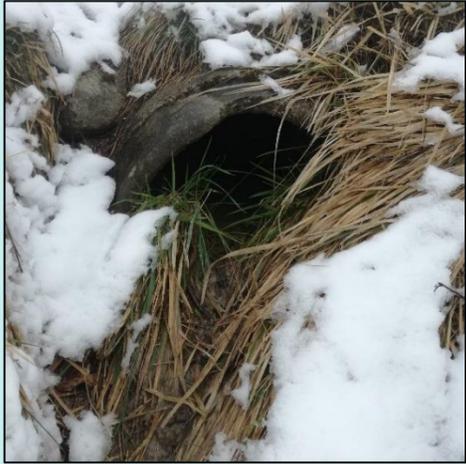
<p>400 (Section hydraulique de 200)</p>			<p>Buse énormément colmatée</p>

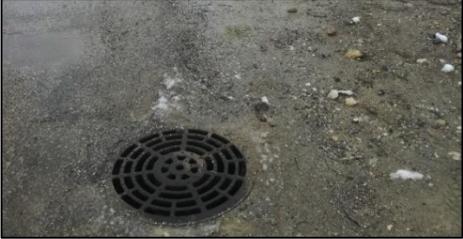
Grille 16	Molinière - Zoom 4.3

400	0,45	Canalisation qui arrive de la Grille 17 qui part sous la route		
Grille 17	Molinière - Zoom 4.3

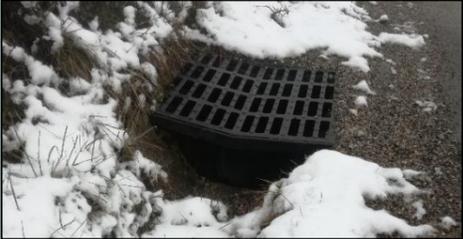
400	0,45	Une seule canalisation qui part vers la Grille 16 (prise des eaux de ruissellement)		
Grille 18	Molinière - Zoom 4.4

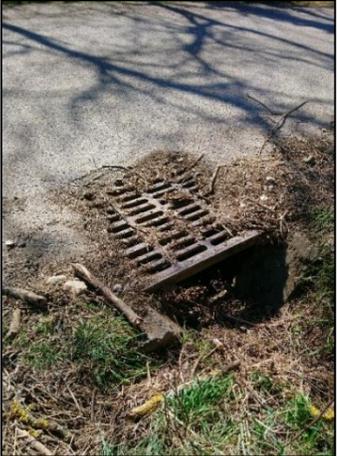
300		Arrivée du talus qui se déverse dans la grille Arrivée d'une canalisation PVC le long de la route qui repart sous la route et se déverse plus loin		
Regard 4	Molinière - Zoom 4.4

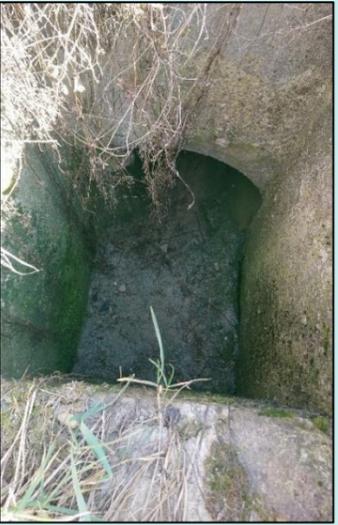
500		Regard bétonné qui capte les eaux de fossé et rejoint la Grille 18. Un changement de section se situe entre ce regard et la Grille 18 mais pas visible.
